Sagsnavn: Byudvikling, Skousbo-kvarteret i Viby
Sag nr.: 19-0068
Emne: Afrapportering

Nr.: 01
Dato: 2019-03-05
Rev.: 01

Baggrund

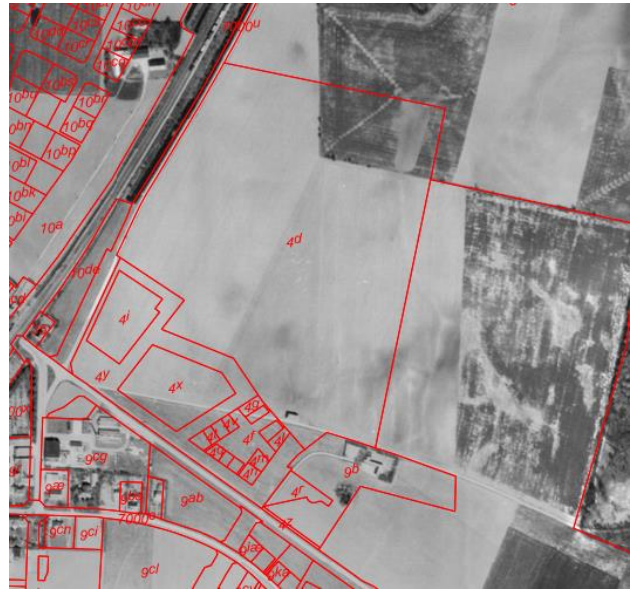
Af gamle kort antydes, at der i tidligere tider kan have været mergelgrave i området. På figur 2 ses, at matrikel 4d indeholder et mørkere område i fodaftrykket for parcel 1.5 og 1.7, som kan have været en tidligere mergelgrav. Disse mulige mergelgrave findes ikke mere, men kan have betydning for de

Figur 2: Ortofoto af området fra 1945 (Kilde: Danmarks Miljøportal 05.03.2019).

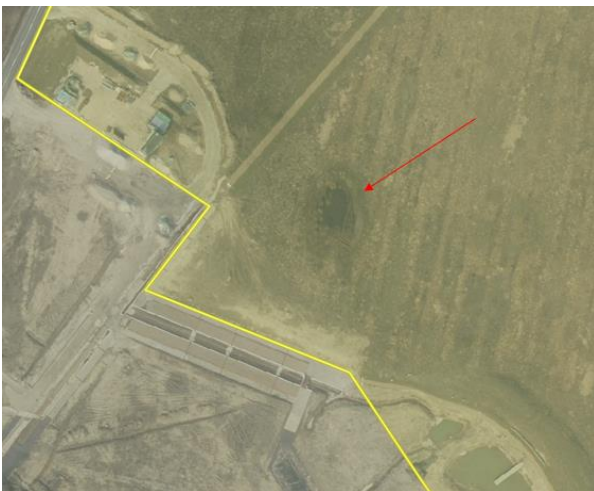
nuværende funderingsforhold. På figur 3 ses et zoom af området på parcel 1.5 og 1.7, som kan have været tidligere mergelgrav eller anden lavning.

Figur 3: Luftfoto af arealet med mulig mergelgrav eller anden lavning angivet med rød pil (Kilde: Danmarks Miljøportal 15.02.2019).

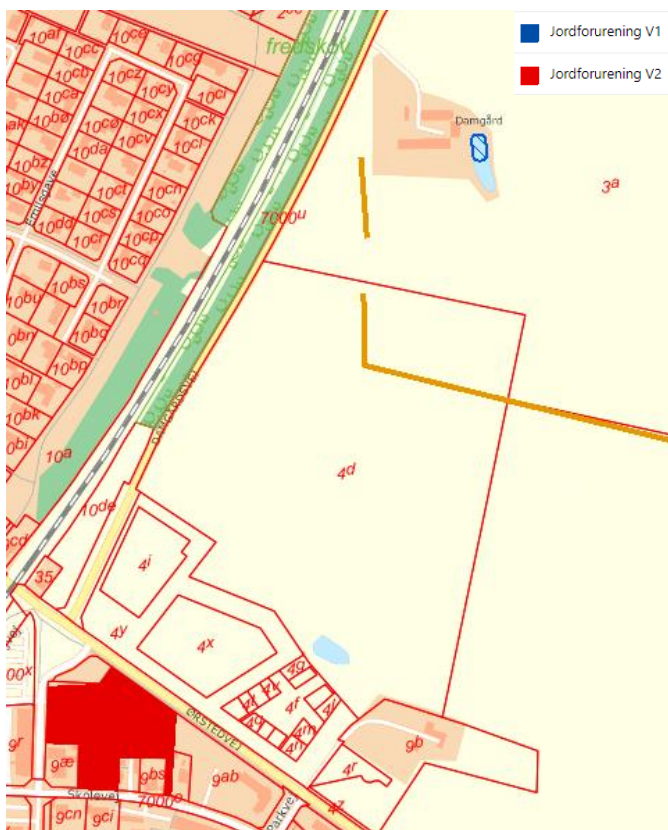
En gennemgang af kortlag for miljø- og naturbeskyttelse på Danmarks Miljøportal viser, at der ikke er jordforureningskortlagte arealer inden for området jf. figur 4.

Af figur 4 kan det ses, at nyetablerede sø for klimatilpasningen for det nye område allerede er anlagt, men at den ikke på nuværende tidspunkt er omfattet af §3-beskyttelse.

Figur 4: Angivelse af kortlagte jordforureningsområder og naturbeskyttede områder i umiddelbar nærhed af matrikel 4d. Planlagt sø for klimatilpasning for det nye område fremgår på den sydlige del af matriklen (Kilde: Danmarks Miljøportal - 05.03.2019). Det grønne areal langs jernbanen er omfattet af fredskovbestemmelser, mens den blå skravering i søen ved Damgård angiver at det er en "beskyttet sø" jfr. Naturbeskyttelsesbestemmelserne.

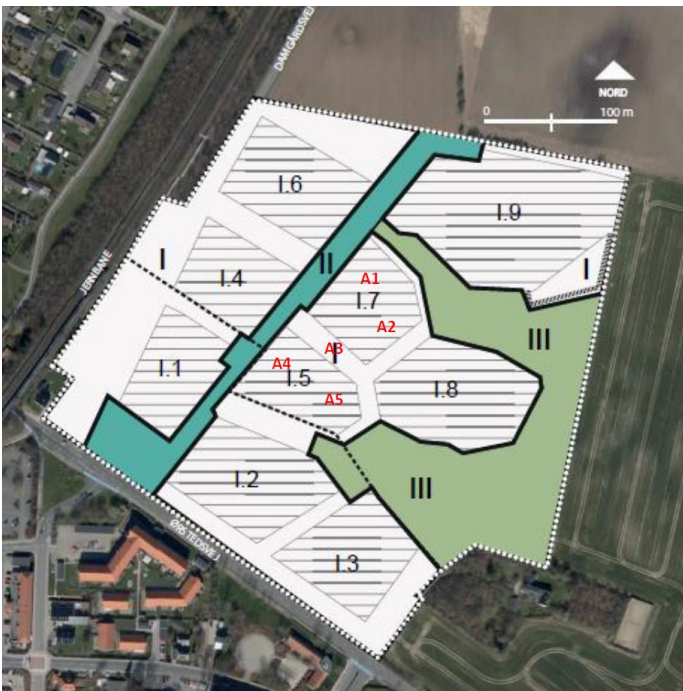
Den geotekniske undersøgelse er udført af Geo- og Miljøboringer ApS i februar 2019. 5 boringer benævnt A1-A5 blev udført 2-3 m ned i det intakte lag – 2 boringer per parcel samt 1 boring med udtag af jordprøver til forureningsanalyse i hvad der kunne være en tidligere mergelgrav. Den omtrentlige placering af boringerne ses på figur 5.

Af den geotekniske rapport /1/ fremgår det at der generelt findes et fyldlag (muld) på 0,4 meter, hvorunder der findes ler og moræneler. Oversiden af bæredygtige lag og afrømningsdybde i forbindelse med byggerier vil således være ca. 0,4 meter, hvilket er helt normalt for landbrugsområder.

Der ikke fundet deponeringer eller usikre funderingsforhold.

Der er fundet højtliggende grundvand i flere af boringerne, og det kan betyde, at der i mindre omfang ved byggerier vil skulle foretages en mindre grundvandssænkning for tørholdelse af udgravninger. Det er normalt at der forekommer højtliggende terrænnært grundvand.

Figur 5: Omtrentlig placering af boring A1-A5 på området.
