# Forureningsundersøgelse

Lokalitets ID: 265-00281

Adresse: Græsengen 2, 4000 Roskilde

**JORDFORURENING**

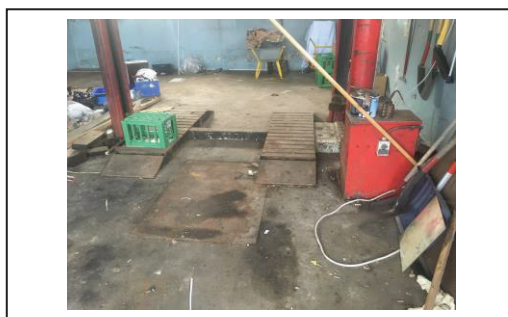
Foto 4: Værkstedbygningen indefra.

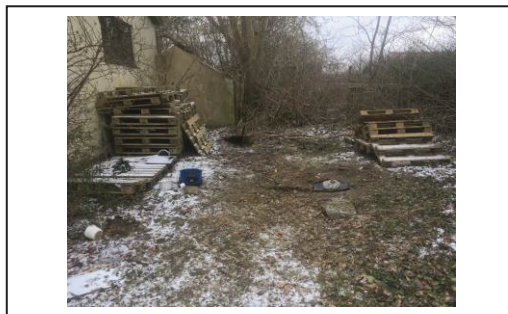
Foto 6: Vest for værkstedsbygningen.

På den vestlige side af værksteds/garagebygningen opbevares en masse europapaller.

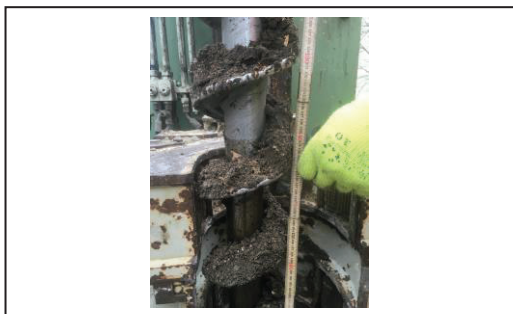
Foto 7: Boresneglen ifm. gennemboring af olietønden (dybde 1,40 m).

Ved udførelsen af boring B4 blev der truffet, det der senere skulle vise sig at være en nedgravet olietromle. Hændelsen er nærmere beskrevet i Roskilde kommunes tilsynsnotat i bilag 6.

Den 7. februar 2018 blev B1-B4 udført. I forbindelse med udførelsen af B4, blev der boret ned i et fremmedlegeme, der senere viste sig at være en 200l olietønde. Arbejdet blev afbrudt og Roskilde Kommune stod for en akut afværge, herunder opgravning af tønden. Den 21. februar blev der udtaget jordprøver i tre dybder med håndbor i bunden af hullet fra opgravningen af tønden. Den 26. marts blev B5 udført med håndbor. Den 18. april blev B6-B8 udført og B5 blev filtersat. Detaljer vedr. boringerne fremgår af tabellen "Udførte miljøtekniske boringer".

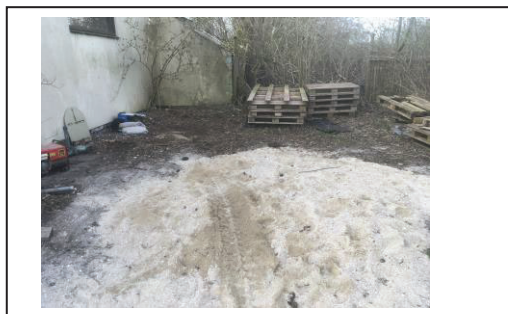
Foto 8: Vest for værkstedsbygningen efter bortgravning af olietønde.

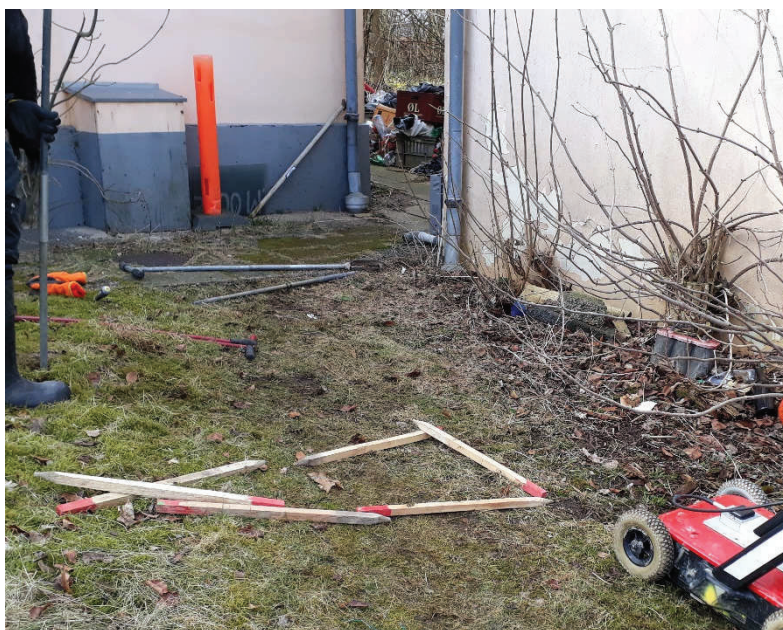
Billede 1: Anomali A1

**A1** vurderes at kunne være tanken med den kendte placering, den vurderes at være ca. 1 meter lang. Dybden er 0,8 m u.t. Anomaliens mål og placering ift. bygninger ses på bilag 1.

En delvis tankscreening af ejendommen har bekræftet tilstedeværelsen af tanken på hjørnet mellem værksted/garagebygningen og boligen (A1 fra situationsplanen i bilag 1). Derudover viste tankscreeningen tegn på en anomali under gulvet i værkstedet der kunne være en nedgravet tank (A2 på situationsplanen).

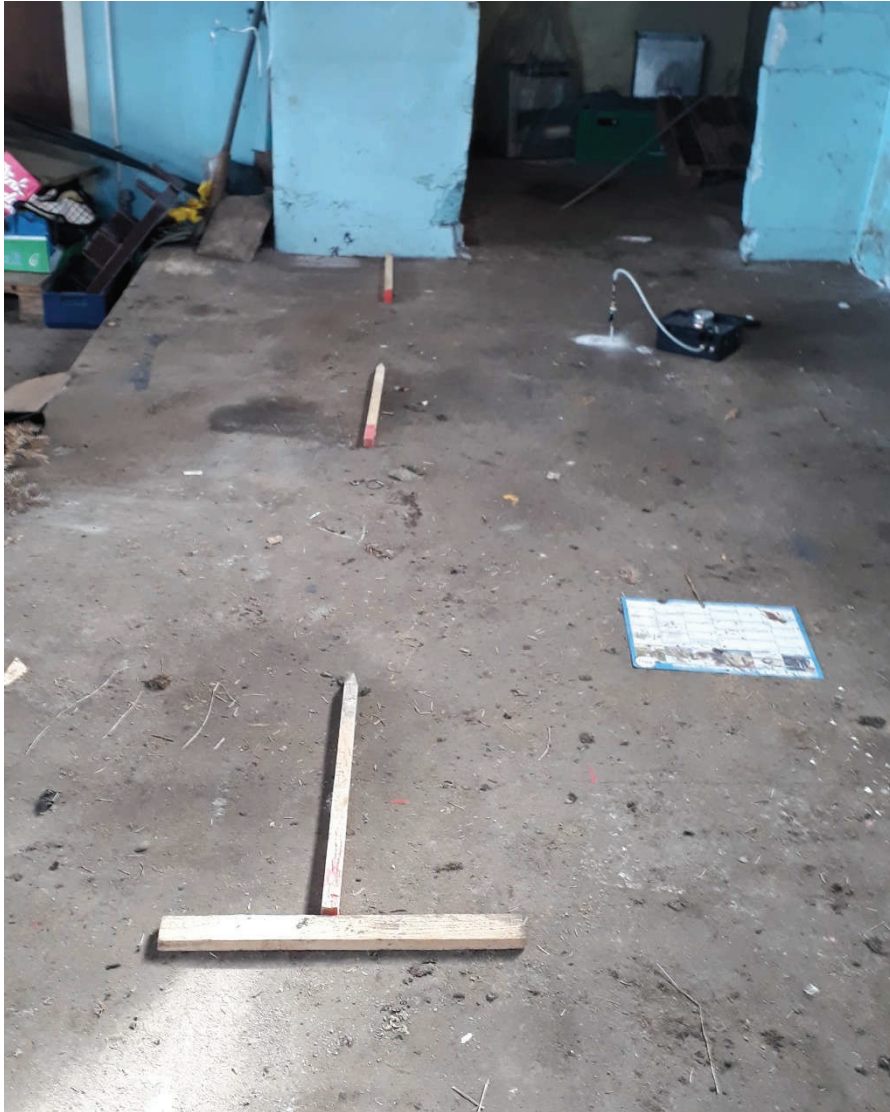
Billede 2: Anomali A2

**A2** vurderes at kunne være en tank, den vurderes at være ca. 3,5 meter lang. Dybden er 0,6 m u. gulv. Anomalien fortsætter ikke på den anden side af væggen der ses på billede 2. Anomaliens midterlinje er markeret på stedet med kridt. Anomaliens mål og placering ift. bygningen ses på bilag 1.

Værkstedet er uden smøregrav, men det har i forbindelse med tankscreeningen vist sig at der var en anomali under gulvet, der kunne være en nedgravet olietank.

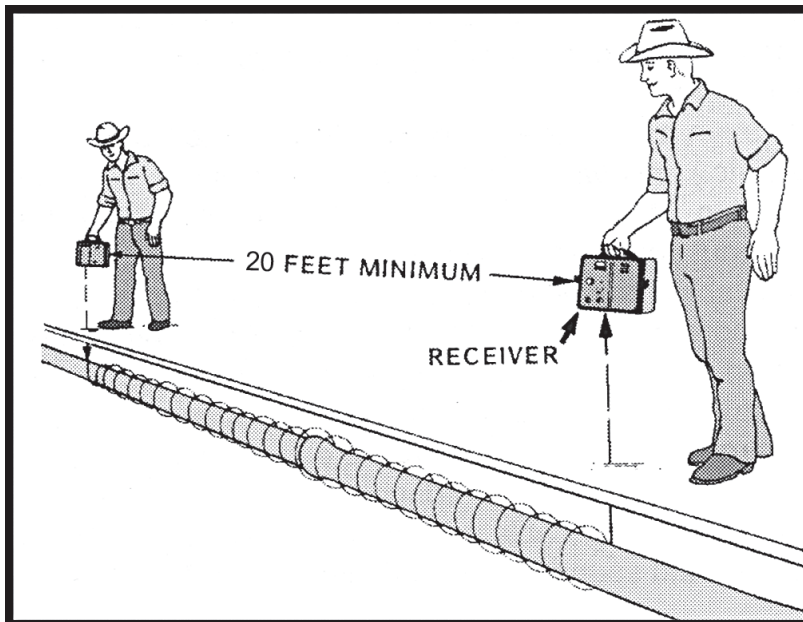
**Figure 7.** Wide Scan Inductive Search

This mode of operation is the preferred method for searching a large area quickly. Two operators are required and the handle assembly is not used.

The Wide Scan Inductive Search mode is practical only when searching for ore veins, pipes or cable 40 feet long or more. If the operators are too close together, “direct air coupling” will result, meaning the receiver is detecting the Transmitter signal directly through the air instead of through a buried conductor.

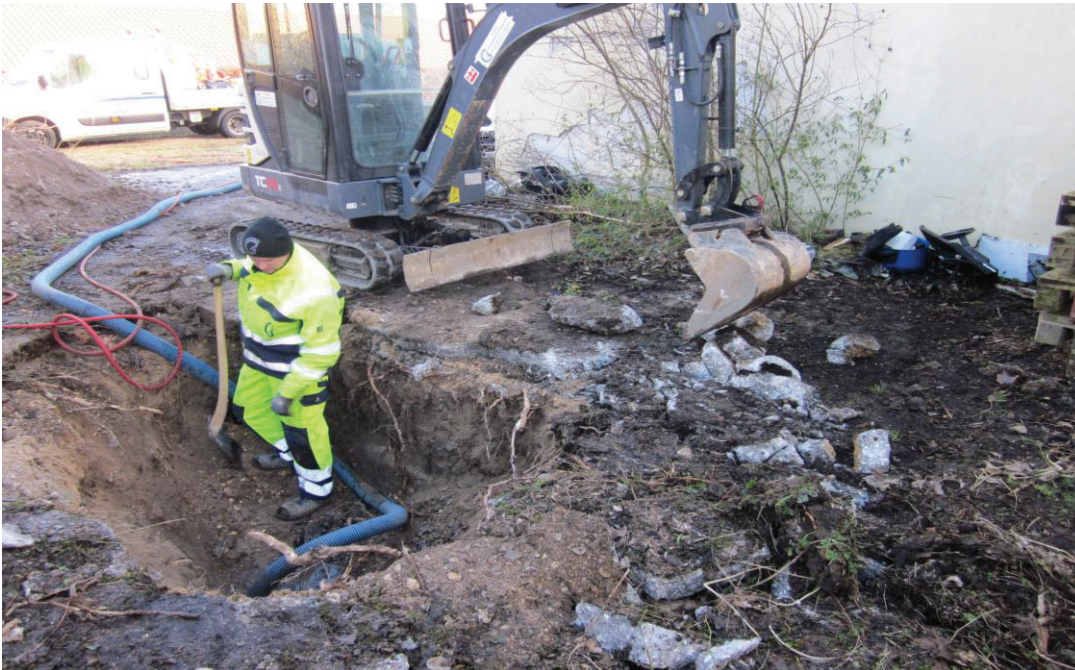
Udgravning med akut afværge i form af opsugning af flydende affald fra tromle/hul.

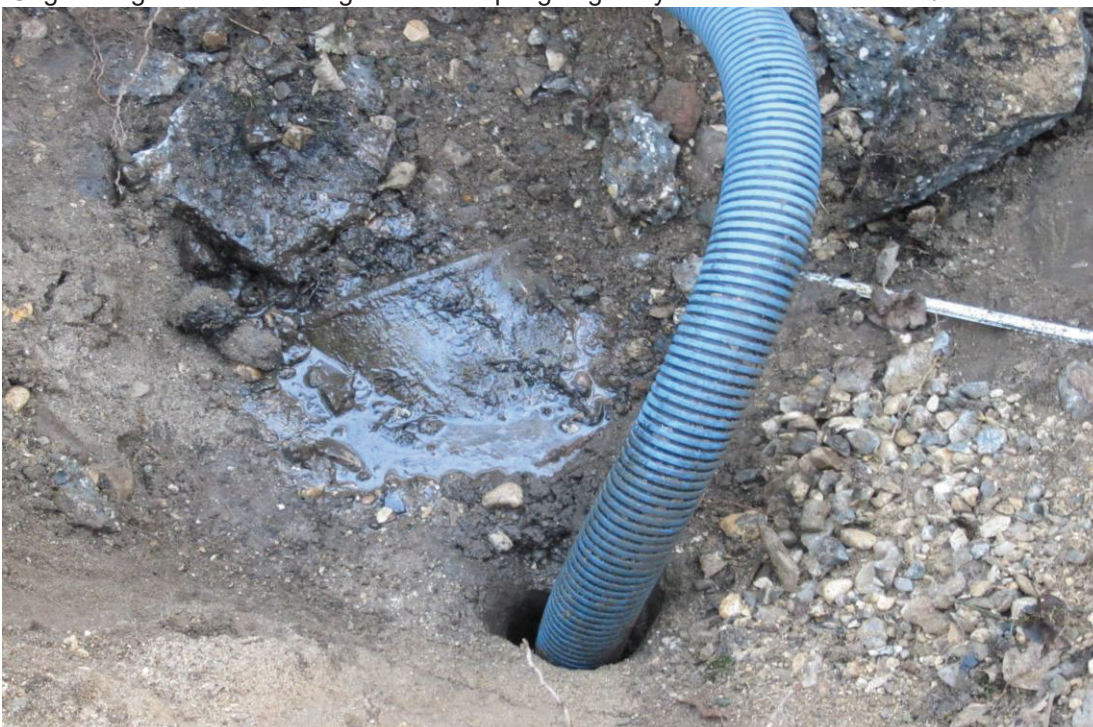
Opsugning af flydende affald fra boringshul i tromle

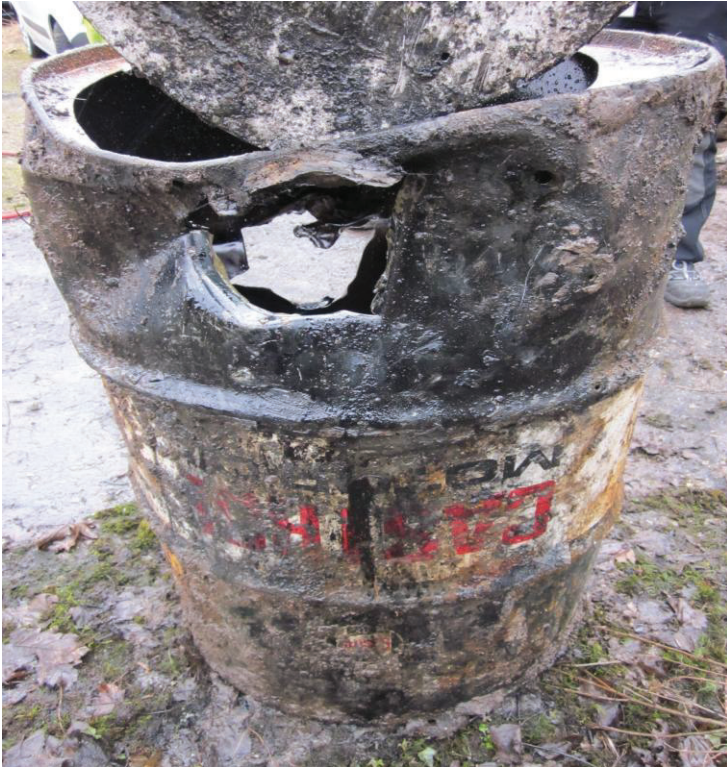
Metal tromle med synligt borehul (indgang/udgang) samt mindre tæringshuller

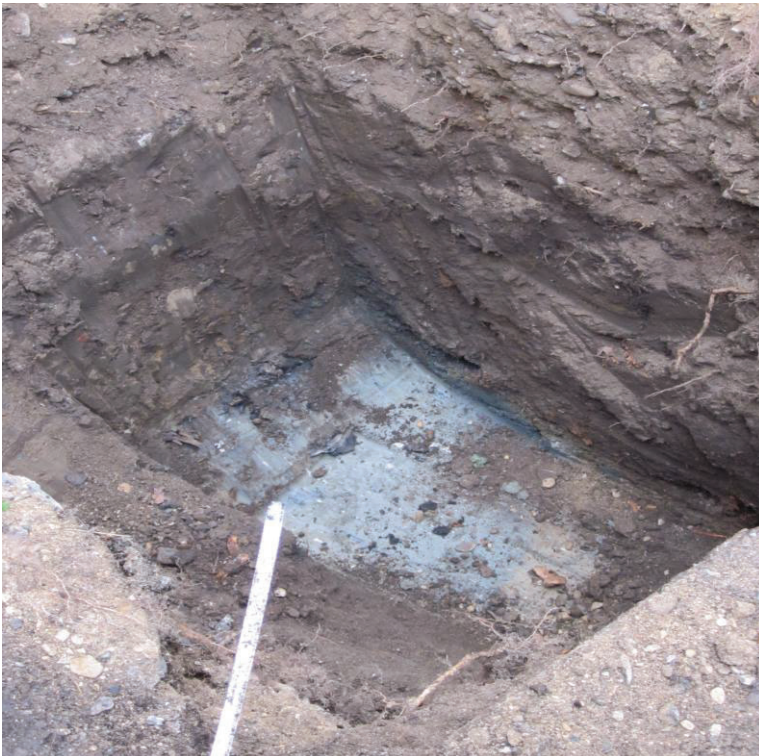
Udgravning set fra nord efter tromlen er optaget og løs misfarvet jord er afskrabet

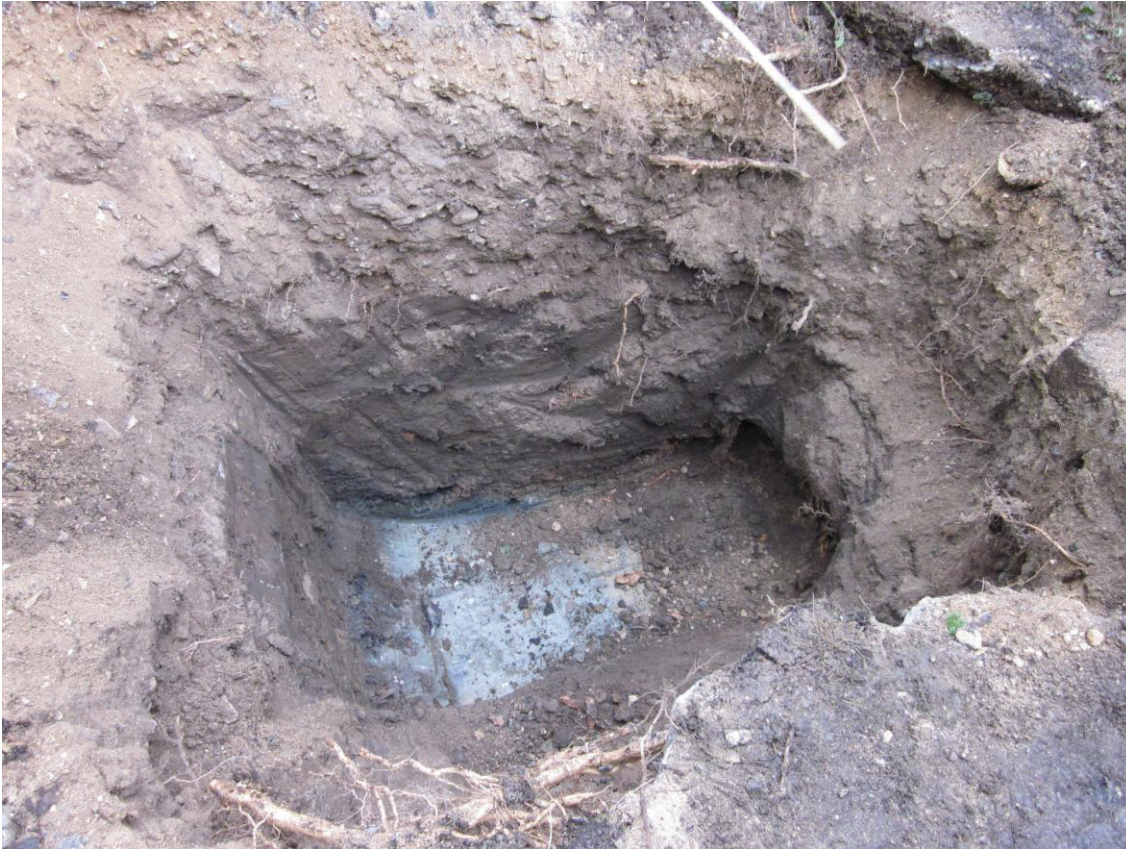
Udgravning set fra sydøst efter tromlen er optaget og løs misfarvet jord er afskrabet

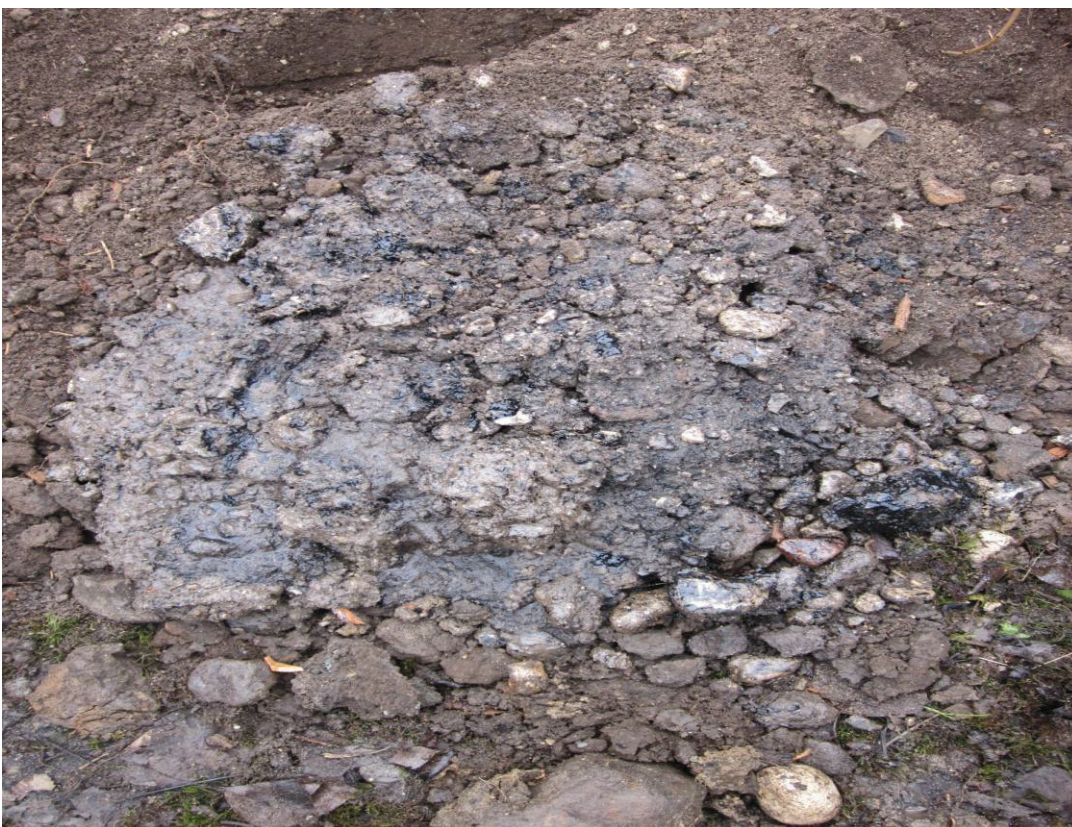
Bunke med opgravet jord. Placeret på beton og overdækket ned vandtætpresenning
